# Utbyte av korroderade vattenledningsrör

## WATER SUPPLY

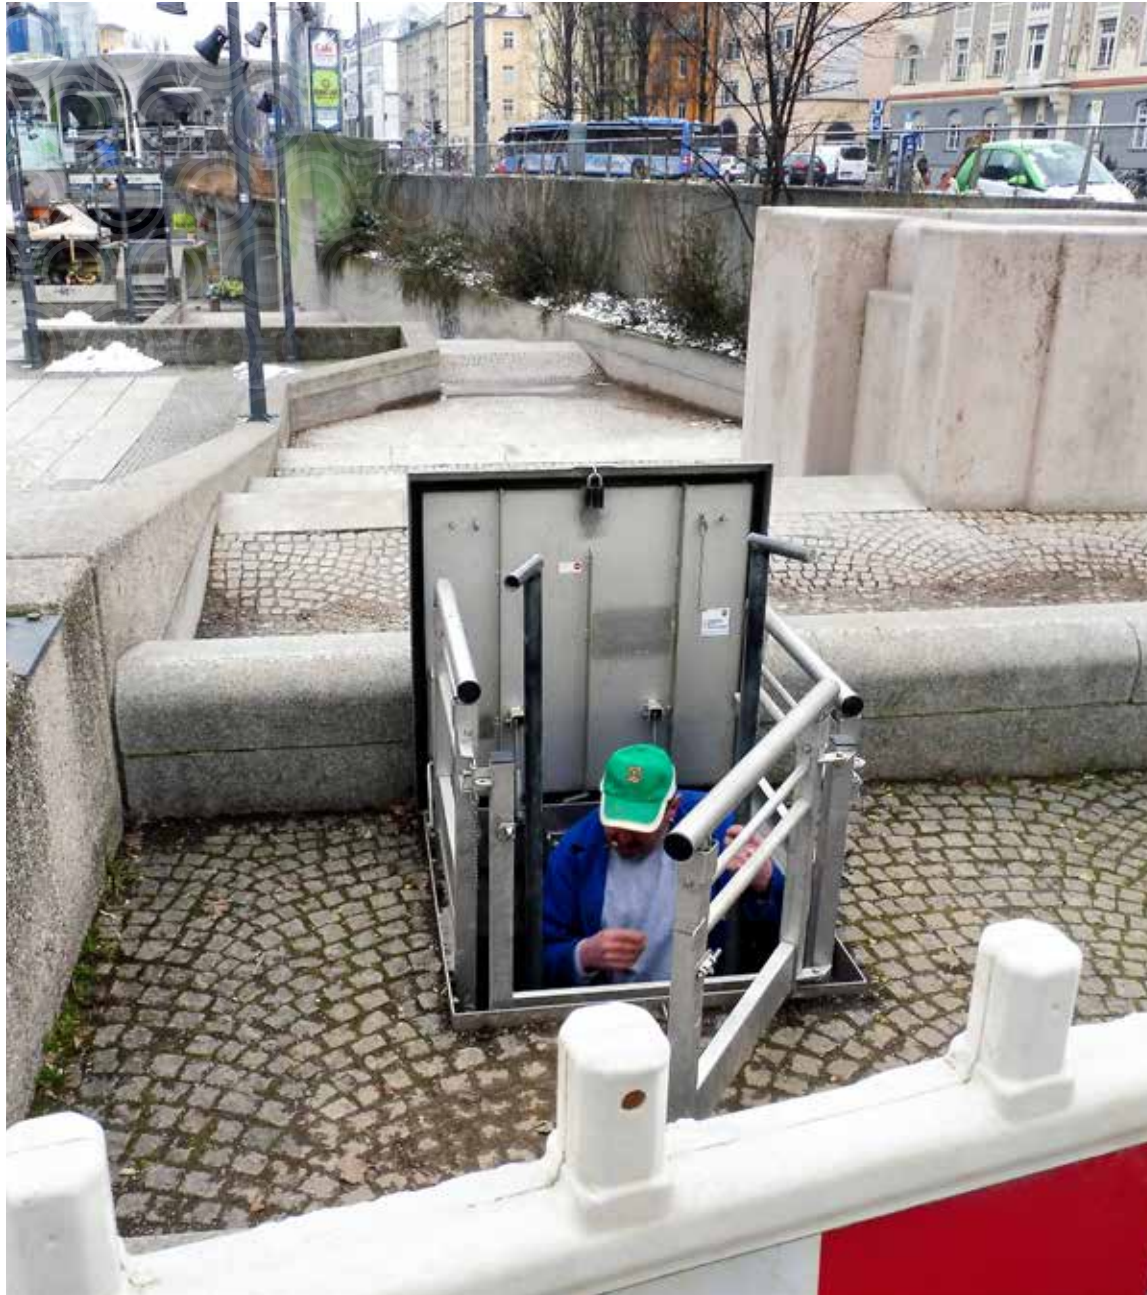
På sommaren samlas tusentals turister och besökare runt Münchner Freiheit-fontänerna för att svalka sig. Men efter 40 år var vattenledningarna kraftigt korroderade och behövde bytas ut.

De gamla rören är installerade 6 meter under marknivå, i mycket svåråtkomliga kulvertar och schakt. Tillgången till pumpar och filter var begränsad och de nya rören skulle kopplas till befintliga anslutningar.

Alvenius FlowMax-system löste alla dessa problem och valdes för renoveringen. FlowMax-rören var belagda med CorroFlo för utmärkt långvarigt korrosionsskydd.

För att förenkla åtkomsten och installationen tillverkades FlowMax-rören i längder om 3 meter. Rörens låga vikt, ca 40 % lättare jämfört med rör i annat material, underlättade installationen ytterligare.
