Freeport McMoRan, Koppargruva, USA

MINING

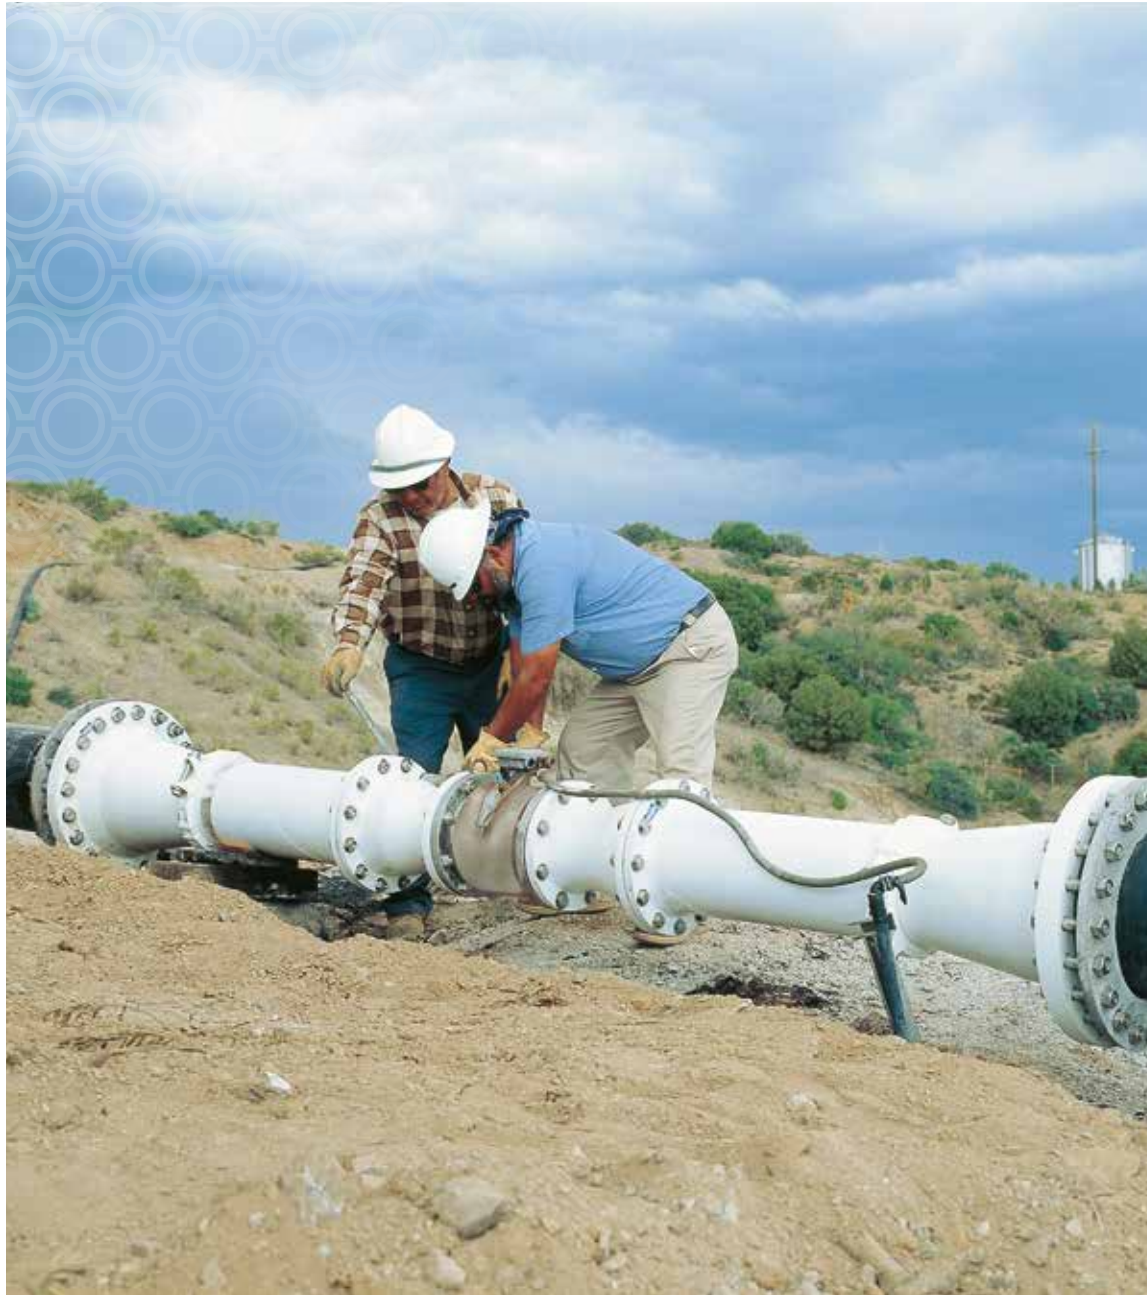
Våra Corroflo rör klarade testerna med utmärkta resultat och därför installerades en 610 mm (24") diameters rörledning med Alveniusssystemet.

En annan fördel med den vita beläggningen är att den håller rören svalare även när solen står som högst.
